# 建设项目竣工环保 验收监测报告

国衡验字[2018]第 015 号

项目名称：           新增喷涂线项目

建设单位：           山东华宇阀门有限公司

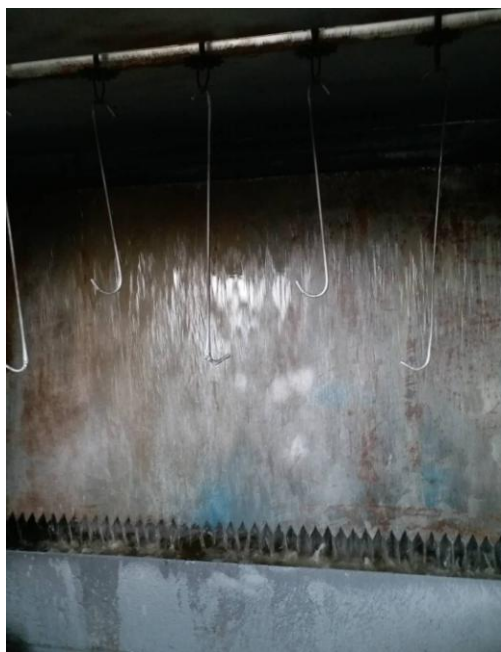
水帘

本项目的喷漆房主要由室体、引风系统、废气处理系统及电控系统组成。项目采用人工喷漆。喷漆过程产生的废气经过水帘处理后，部分漆雾转化为漆渣，后进入喷淋塔进一步处理，

利用水雾和塔内纤维球吸附漆雾，除漆雾后，最后进入 UV 光解设备除去废气中的有机污染物，最后经引风机（风机风量 15000m<sup>3</sup>/h）引至通过 1 根 15m 高排气筒排放。

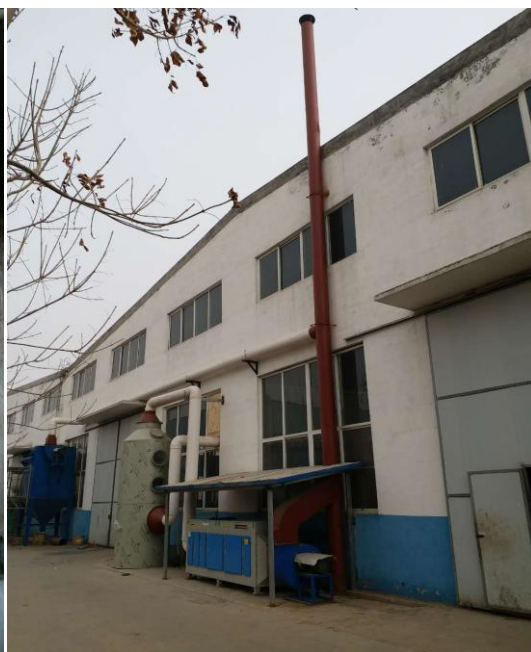
UV 光解设备及排气筒

本项目经喷漆后的成品自然风干，自然风干过程中产生的废气经引风系统进入喷淋塔+UV 光解设备处理后与喷漆产生的废气一起经 1 根 15m 高排气筒排放。该工序主要污染物为调漆废气、喷漆废气、自然风干废气、漆渣、漆桶和设备运行噪声。
